## Langzeitprojekt

Objekt:  
"Truppenspital Klagenfurt, Henselstraße"

## PRÜFBERICHT

**Ergänzung zu Prüfbericht Zahl: 0519/00 LR/St vom 14.12.2000**

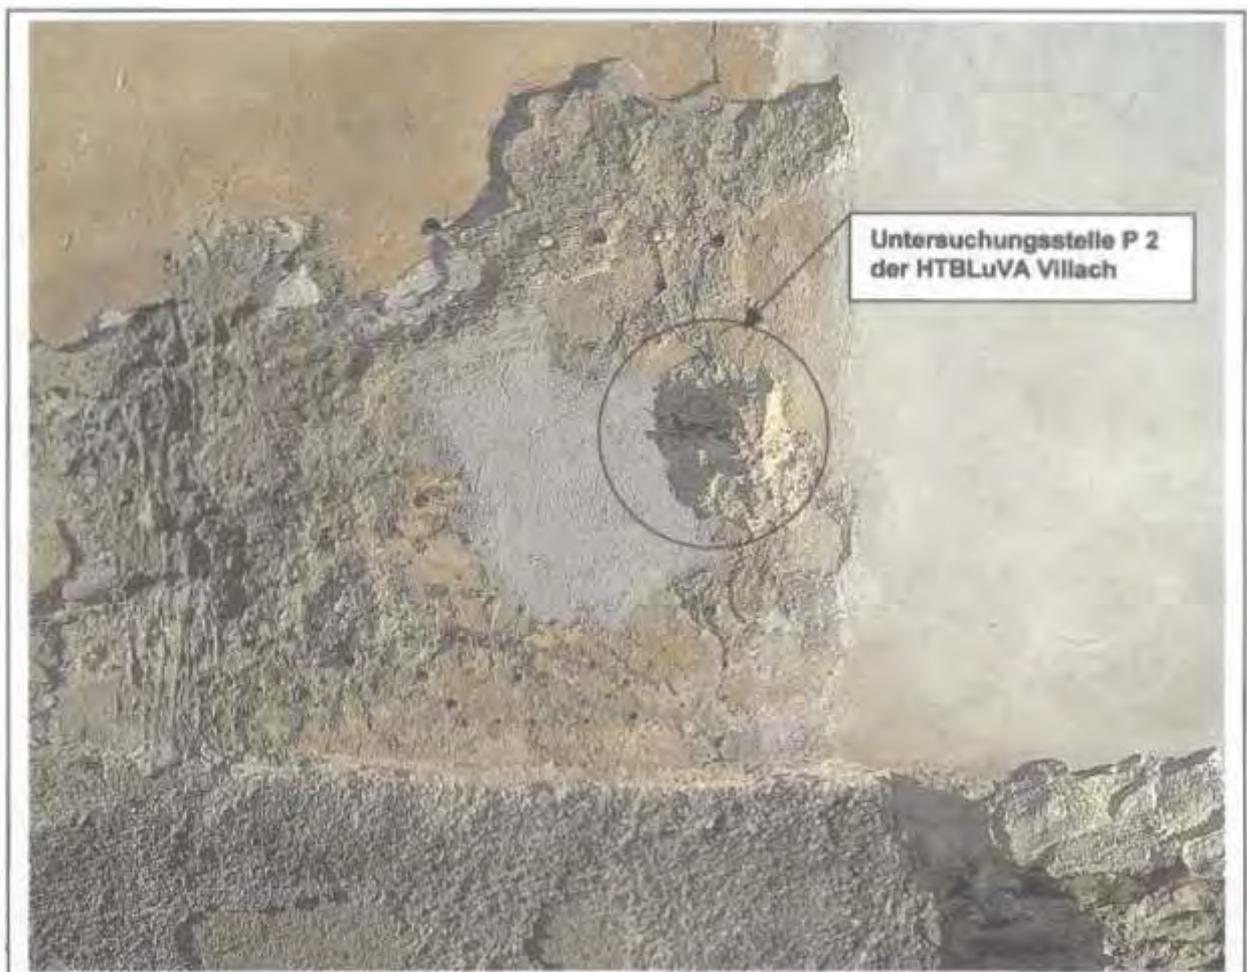
Beilage-Blatt: 02  
zu Brief vom 20.03.2001

In einem Teilbereich Behebung eines Rohr-  
schadens (Nähe von Untersuchungsstelle P2  
bzw. Putzerneuerung in diesem Bereich  
(siehe Fotodokumentation ab Seite 9).

Foto der Untersuchungsstelle P 2 - Außenfassade Innenhof / Detailfoto

Im Foto sind auch die Entnahmestellen durch die Fa. AQUAPOL - INTERNATIONAL ersichtlich (kleine Bohrlöcher).

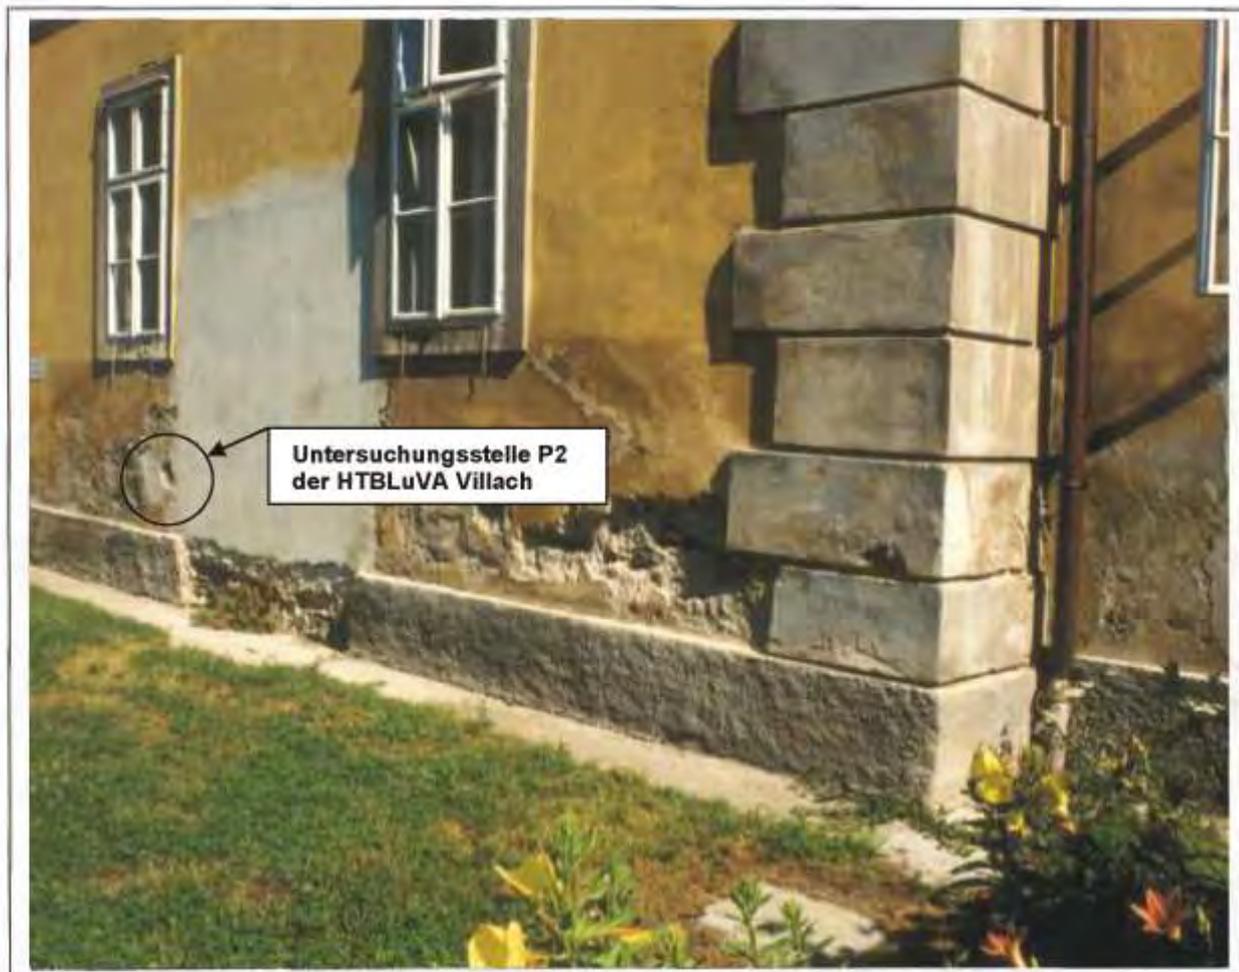
Beilage-Blatt: 03  
zu Brief vom 20.03.2001

Foto der Untersuchungsstelle P 2 - Außenfassade Innenhof / Ansicht von rechts

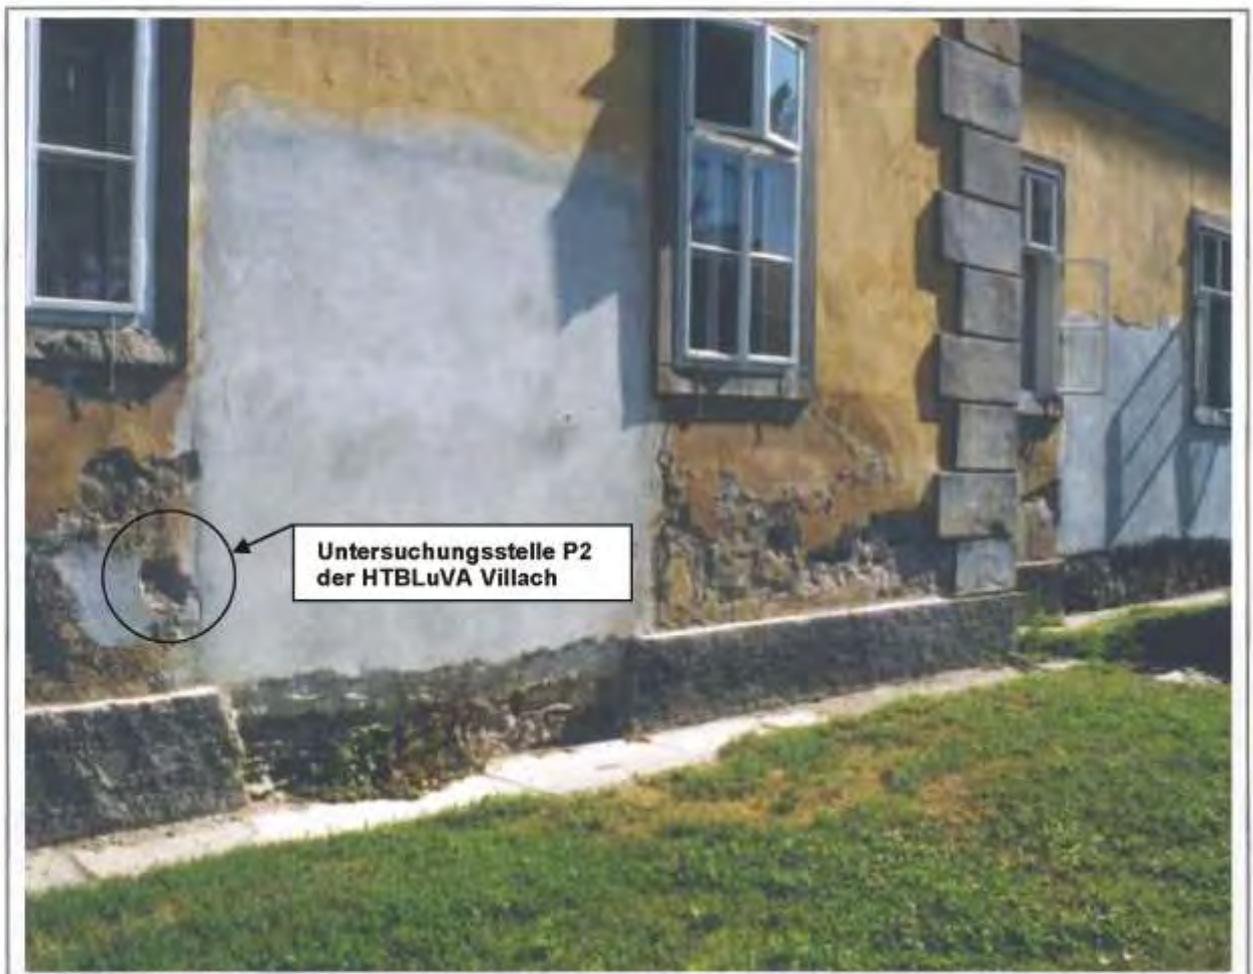
Beilage-Blatt: 04  
zu Brief vom 20.03.2001

Foto der Untersuchungsstelle P 2 - Außenfassade Innenhof / Ansicht von links

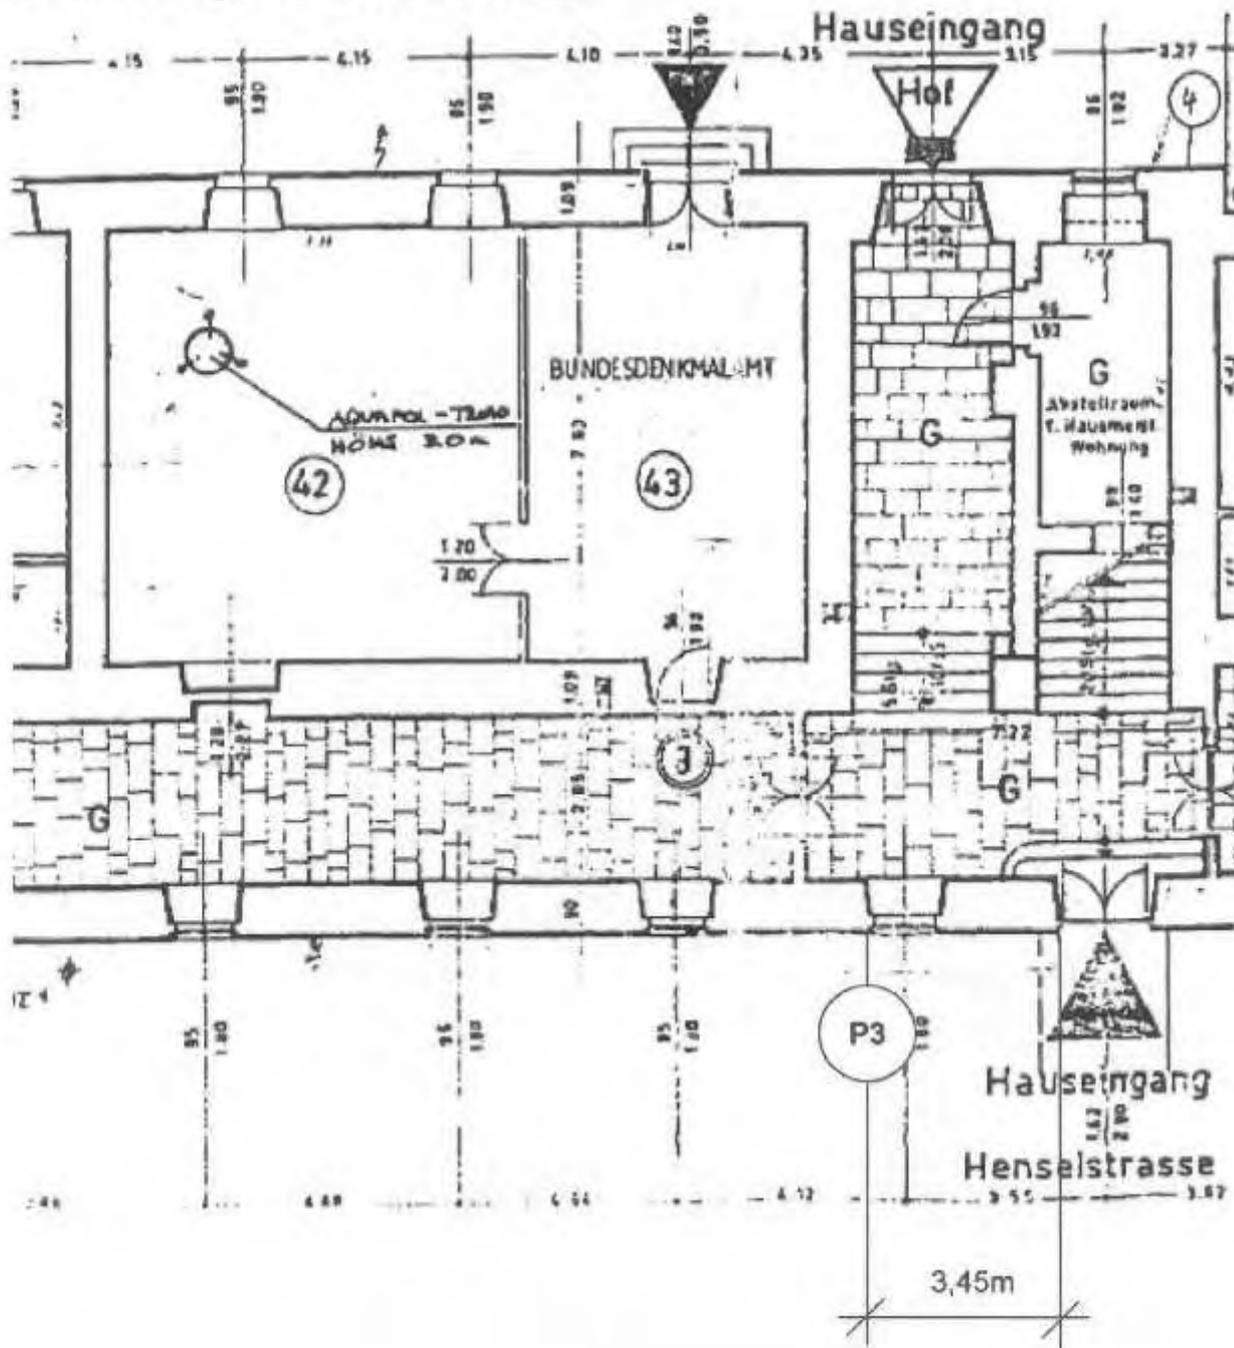
Beilage-Blatt: 05  
 zu Brief vom 20.03.2001

Lage der Untersuchungsstelle P 3 – Außenfassade Henselstraße 1 - verkleinerte Fotokopie  
 (Skizze der Fa. AQUAPOL-INTERNATIONAL)

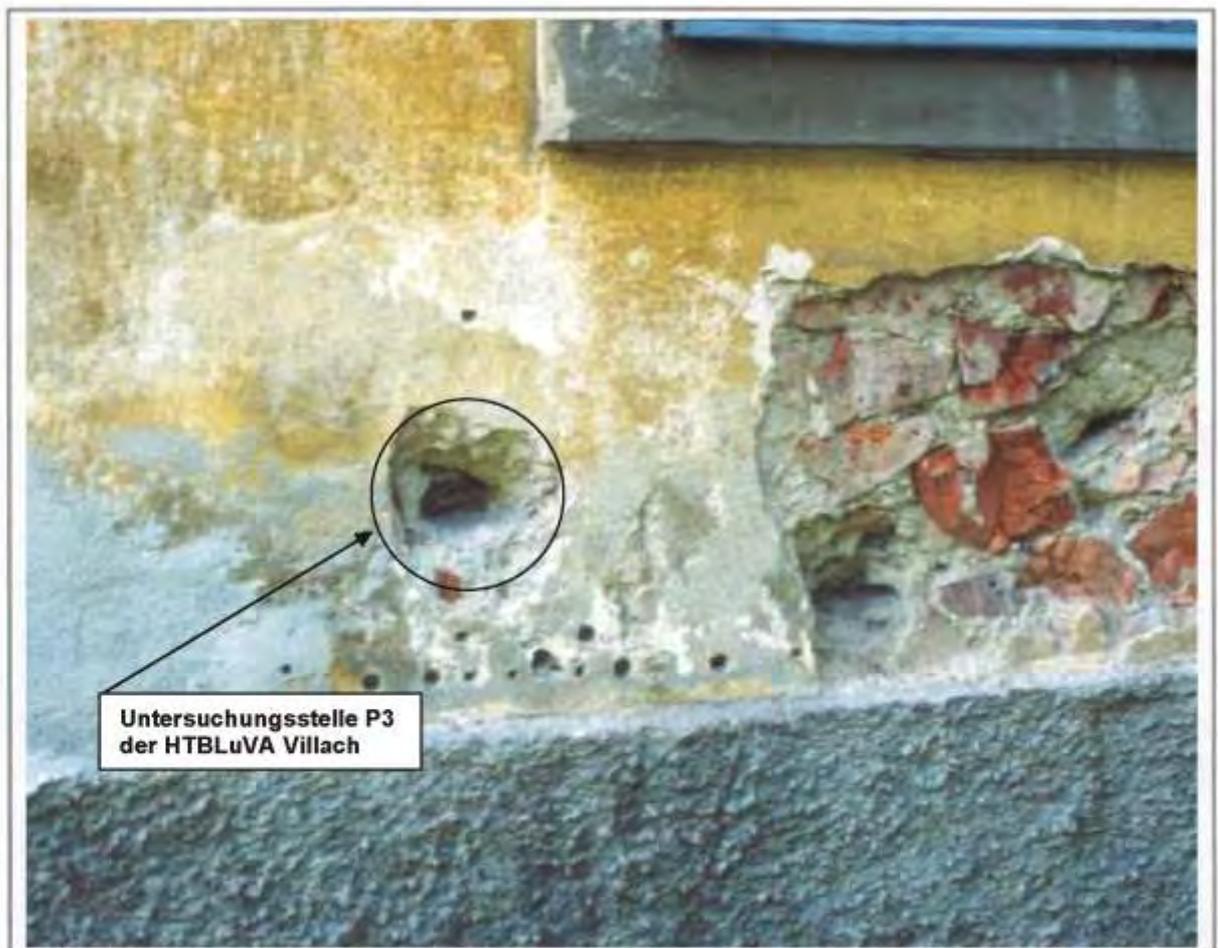
Beilage-Blatt: 06  
zu Brief vom 20.03.2001

Lage der Untersuchungsstelle P 3 - Außenfassade Henselstraße 1 - Detailfoto

Im Foto sind auch die Entnahmestellen durch die Fa. AQUAPOL - INTERNATIONAL ersichtlich (kleine Bohrlöcher).

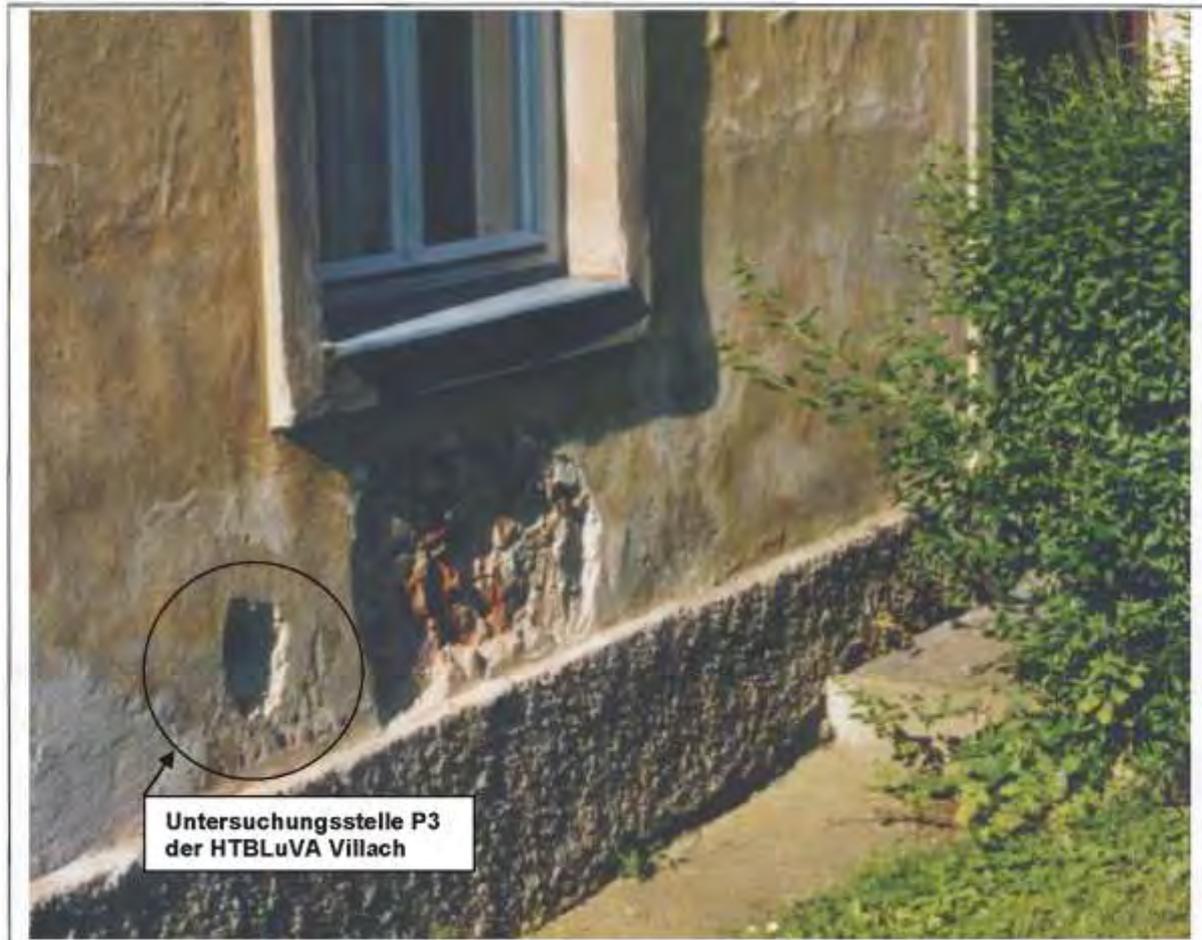
Beilage-Blatt: 07  
zu Brief vom 20.03.2001

Lage der Untersuchungsstelle P 3 - Außenfassade Henselstraße 1 - Ansicht von links

Im Foto sind auch die Entnahmestellen durch die Fa. AQUAPOL - INTERNATIONAL ersichtlich (kleine Bohrlöcher).
