Details für den Baupraktiker

Die ganzheitliche Methode der AQUAPOL-Technologie nach herrschenden Normen

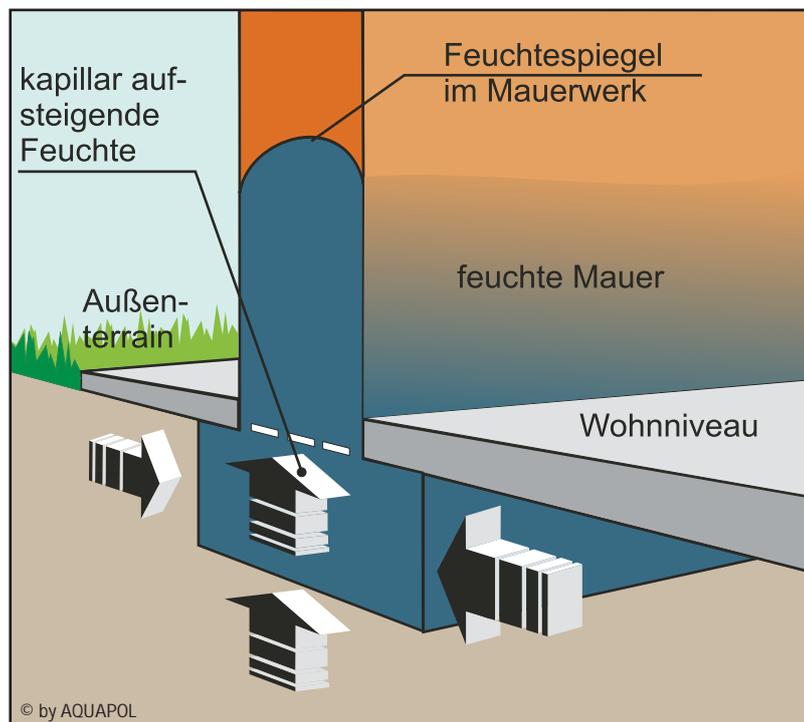
vorher ohne
AQUAPOL

Freistehendes Mauerwerk mit mangelhafter oder fehlender Horizontalabdichtung

Erdfeuchte steigt über Fundamente auf, da die horizontale Abdichtung (weiß) fehlt oder bereits nach ca. 30 bis 50 Jahren schadhaft ist.

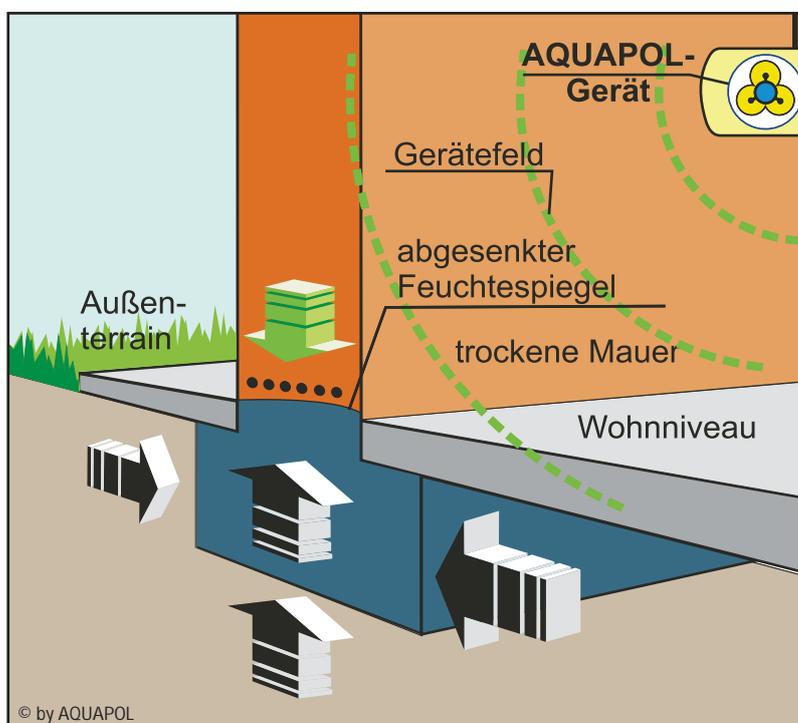
nachher mit
AQUAPOL

Das AQUAPOL-Gerät bzw. das Gerätefeld bewegt die aufsteigende Feuchte wieder nach unten. Das Mauerwerk trocknet bis auf seine natürliche Restfeuchte aus. Am Putz können Schäden zurückbleiben – auch Feuchteflecken – wenn er bereits zu stark versalzen ist.

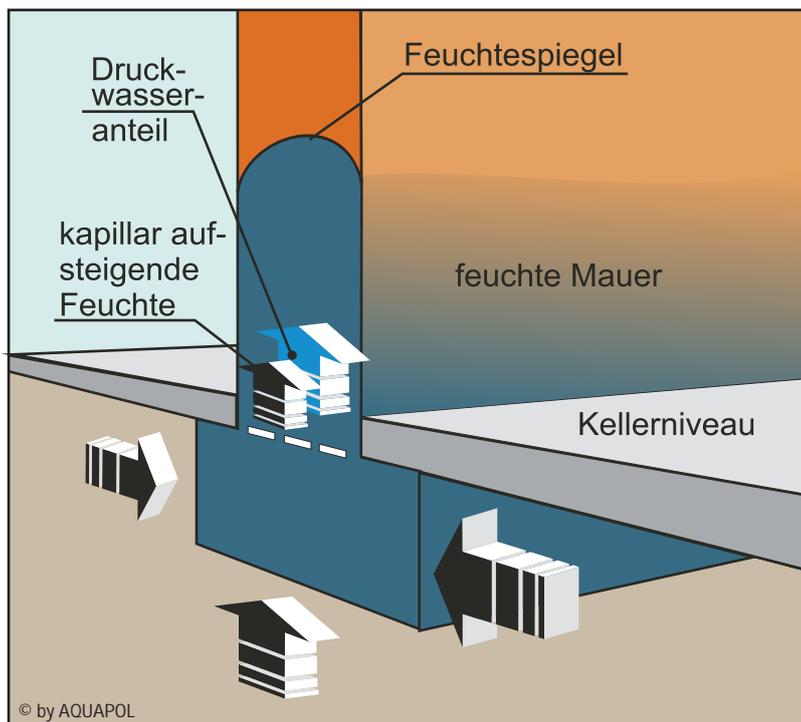
vorher ohne
AQUAPOL

Freistehendes Mauerwerk mit mangelhafter oder fehlender Horizontalabdichtung und (zeitweiligem) Druckwasser*

Die horizontale Abdichtung (weiß) fehlt oder ist mangelhaft. Erdfeuchte steigt über die undichten Fundamente (oder undichte Fundamentplatten) auf. Zeitweilig entsteht zusätzlich Druckwasser durch Hanglage bzw. den schwankenden Grundwasserspiegel etc.

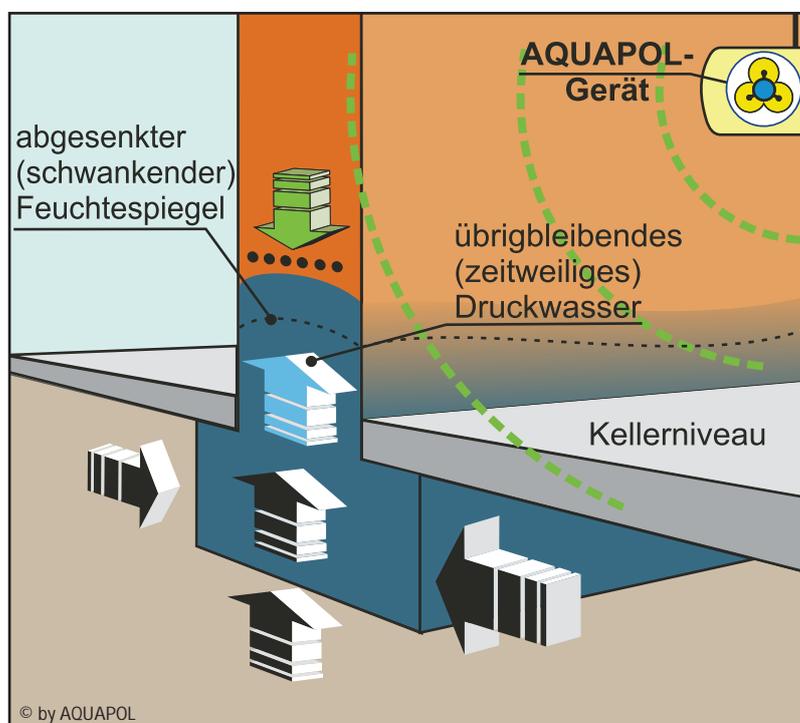
nachher mit
AQUAPOL

Das AQUAPOL-Gerät bzw. das Gerätefeld bewegt die aufsteigende Feuchte wieder nach unten. Je nach Druckwasseranteil pendelt sich der Feuchtespiegel auf einem niedrigeren Niveau als vorher ein.

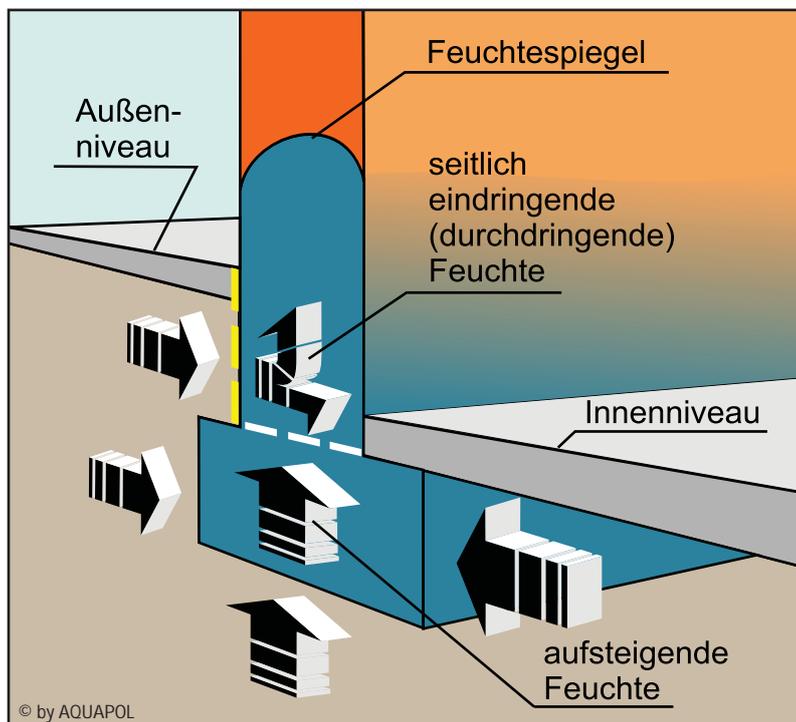
Grafik rechts:
vorher ohne
AQUAPOL

Freistehendes Mauerwerk ohne funktionierende horizontale Abdichtung mit teilweise seitlich berührendem Erdreich

Die horizontale Abdichtung (weiß) fehlt oder ist mangelhaft. Erdfeuchte steigt über die undichten Fundamente auf oder dringt seitlich durch die mangelhafte bzw. fehlende vertikale Abdichtung ein und steigt über das Außenniveau hoch.

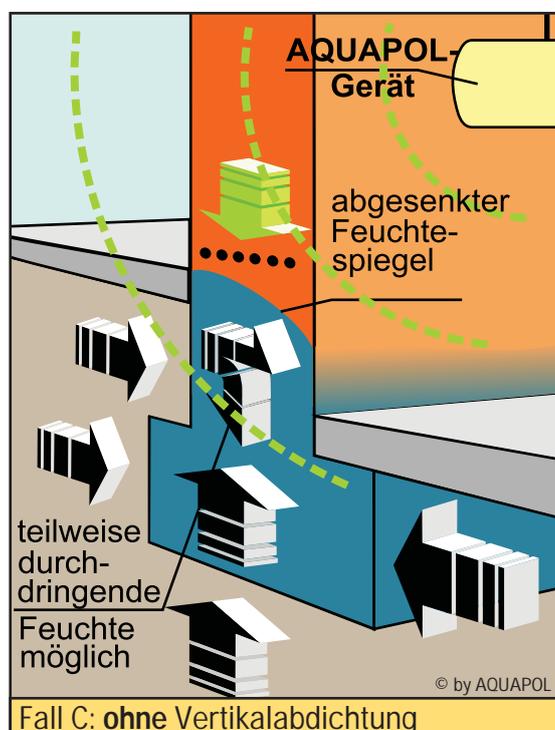
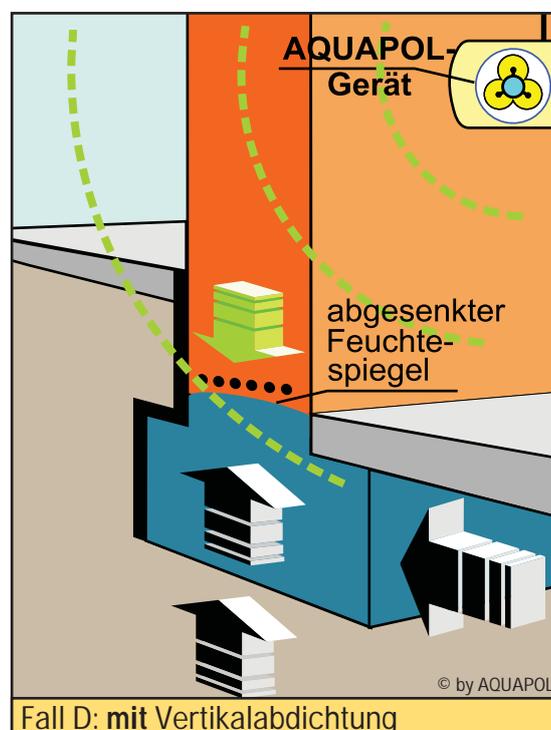
Grafik links und rechts:
nachher mit
AQUAPOL

Der Feuchtespiegel wird durch das Gerätefeld in dem Maße abgesenkt, je nachdem, ob die vertikale Abdichtung funktioniert oder nicht.

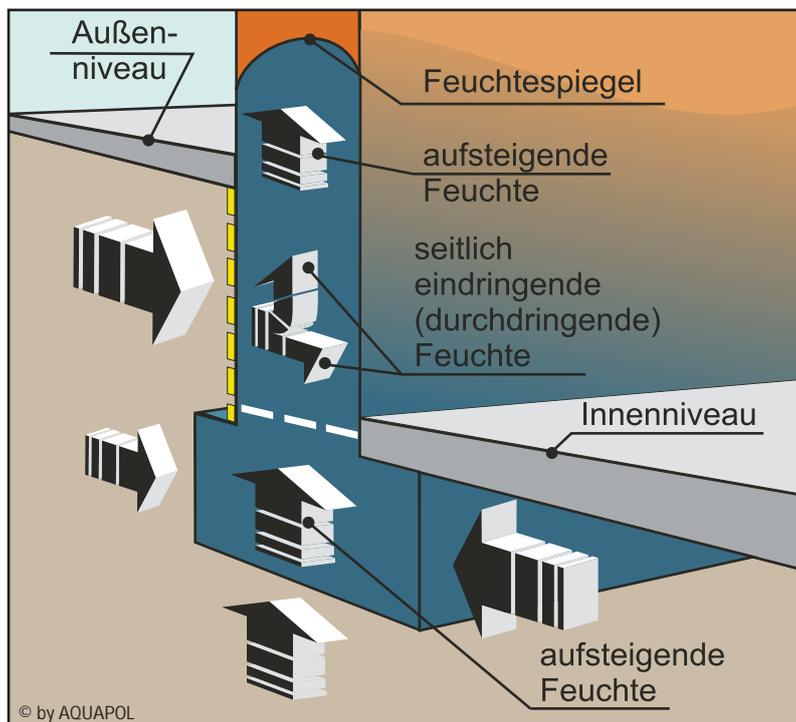
Grafik rechts:
vorher ohne
AQUAPOL

Erdberührende Kelleraußenmauer ohne Vertikalabdichtung

Die horizontale Abdichtung (weiß) fehlt oder ist mangelhaft. Erdfeuchte steigt über die undichten Fundamente bzw. dringt seitlich durch die fehlende vertikale Abdichtung der Kellermauer ein, dringt durch bzw. steigt hoch.

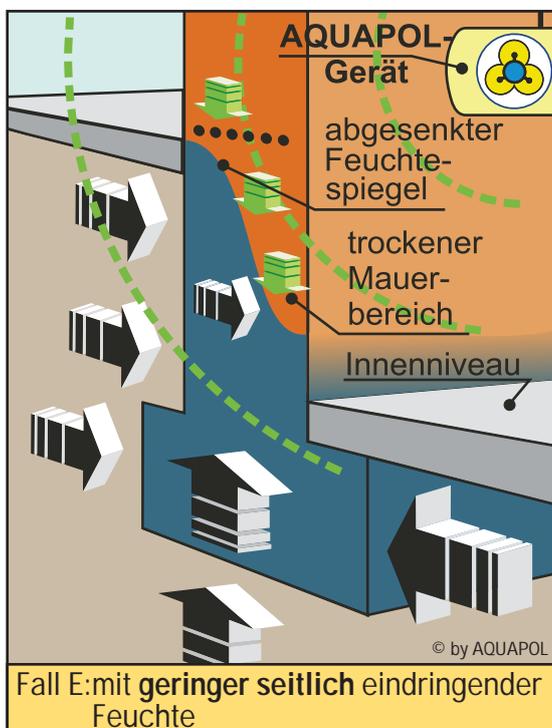
Fall E: mit geringer seitlich eindringender Feuchte

Je nach Stärke des seitlich eindringenden Feuchtedruckes, bewirkt das Gerätefeld eine Absenkung des Feuchtespiegels.

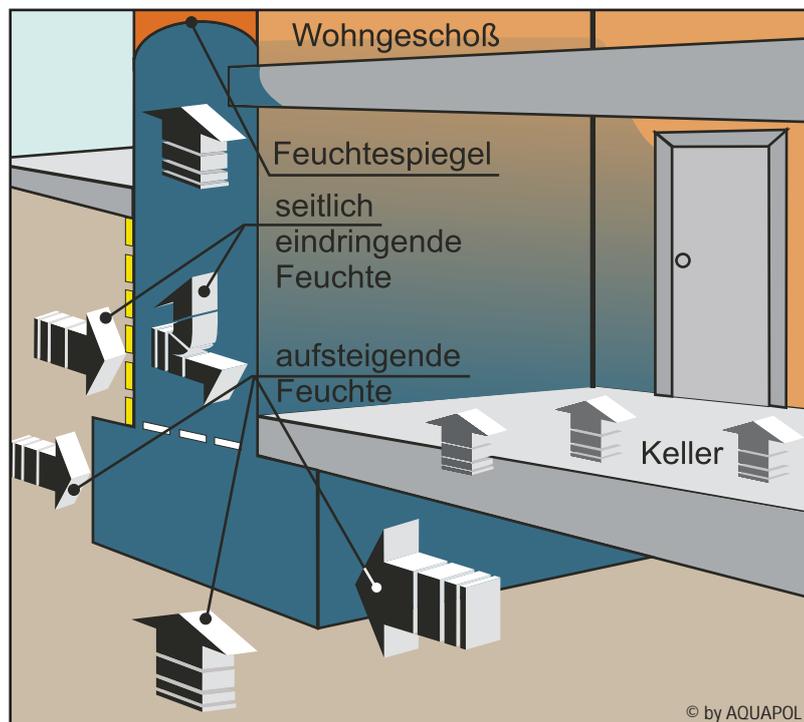
vorher ohne
AQUAPOL

Freistehende Mauer ohne funktionierende Horizontalabdichtung mit Kontakt zur Außenmauer ohne Vertikalabdichtung

Die horizontale Erdfeuchte steigt über die undichte horizontale Abdichtung hoch und tritt zusätzlich von der Seite, aufgrund einer fehlerhaften oder nicht vorhandenen vertikalen Abdichtung, ein. Die an der Außenmauer angrenzende Zwischenmauer wird zusätzlich von der Seite keilartig befeuchtet.

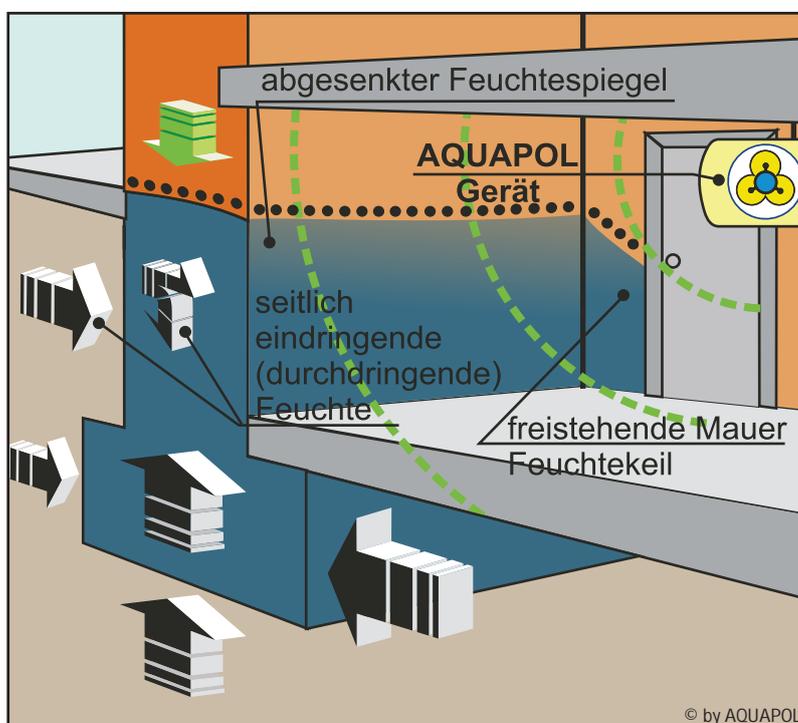
nachher mit
AQUAPOL

Das Gerätefeld bewirkt eine Absenkung der Mauerfeuchte in der Außenmauer bis etwa Außenterrain. Bei der Zwischenmauer bleibt aufgrund des hohen seitlichen Feuchtedruckes ein sogenannter „Feuchtekeil“ über.

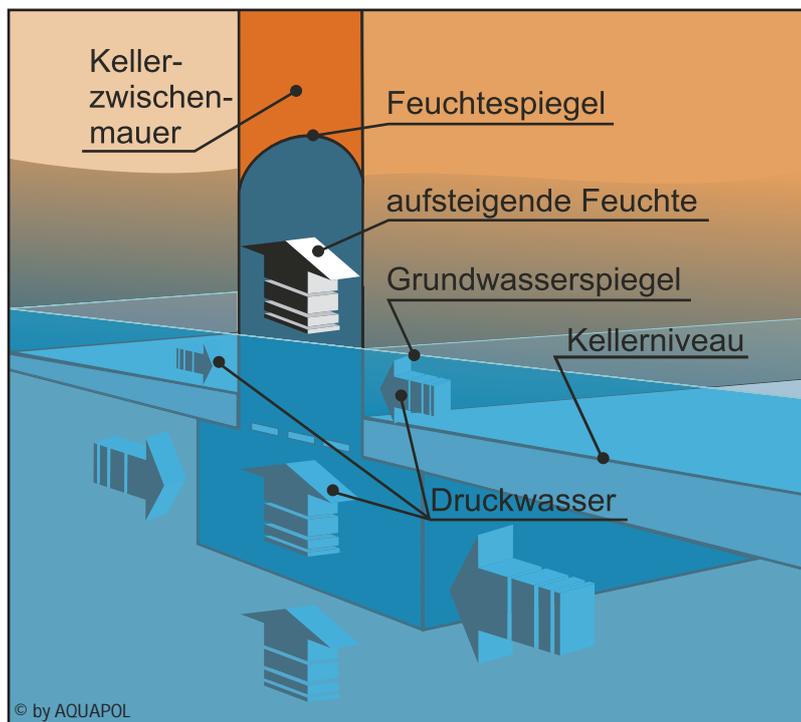
vorher ohne
AQUAPOL

Freistehende Mauer ohne funktionierende Horizontalabdichtung und zeitweilig erhöhtem Grundwasserspiegel über Kellerniveau

Zu der aufsteigenden Erdfeuchte über die Fundamente, deren horizontale Abdichtung mangelhaft ist, kommt zusätzlich zeitweiliges Druckwasser (auch über Fugen etc.), das in der Mauer aufsteigt.

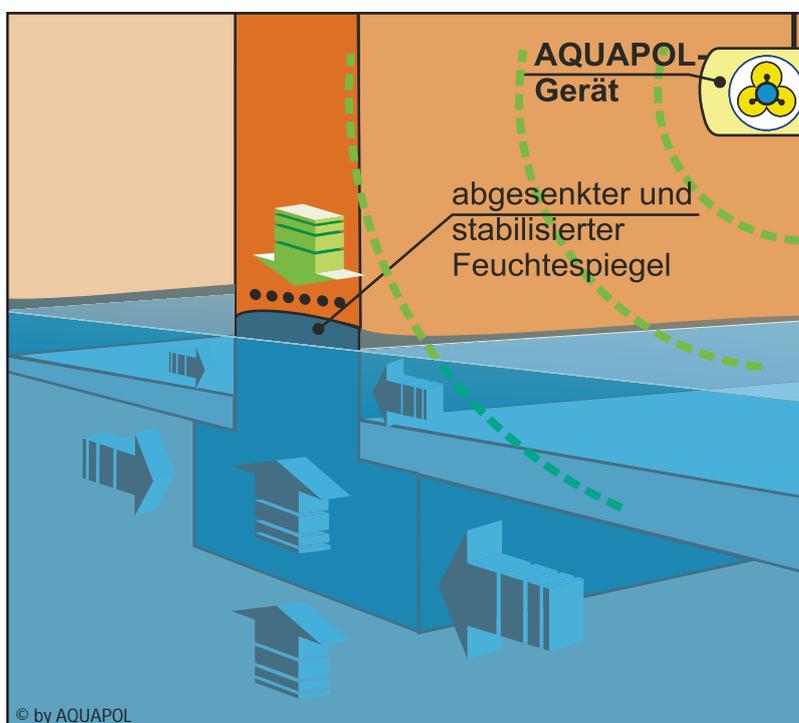
nachher mit
AQUAPOL

Das Gerätefeld bewirkt, so wie es in der Praxis auch bei Überschwemmungen beobachtet wurde, einen Gegendruck, der ein Aufsteigen verhindert bzw. die Austrocknung nach Absenkung des Wasserspiegels enorm beschleunigt.

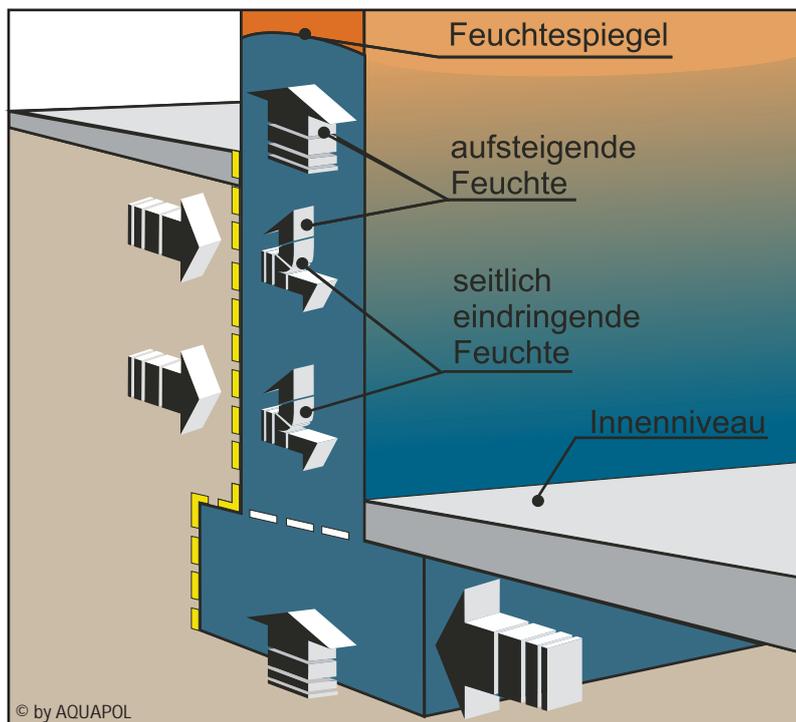
Grafik rechts:
vorher ohne
AQUAPOL

Erdberührende Mauer ohne Horizontalabdichtung mit schadhafter Vertikalabdichtung

Die horizontale Abdichtung (weiß) fehlt oder ist mangelhaft. Erdfeuchte steigt über die undichten Fundamente hoch bzw. dringt seitlich durch die schadhafte vertikale Abdichtung der erdberührenden Mauer ein und dringt teilweise durch bzw. steigt teilweise hoch.

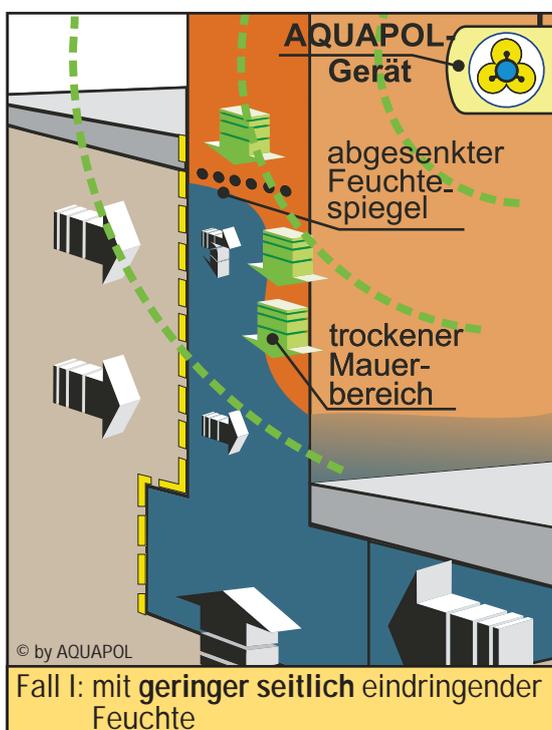
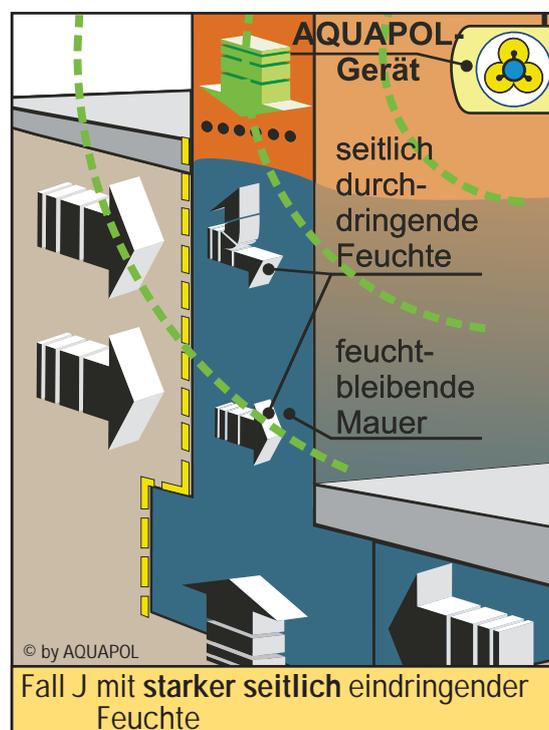
Grafik links und
rechts:
nachher mit
AQUAPOL

Je nach Stärke des seitlich eindringenden Feuchtedruckes bewirkt das Gerätefeld eine Absenkung des Feuchtespiegels

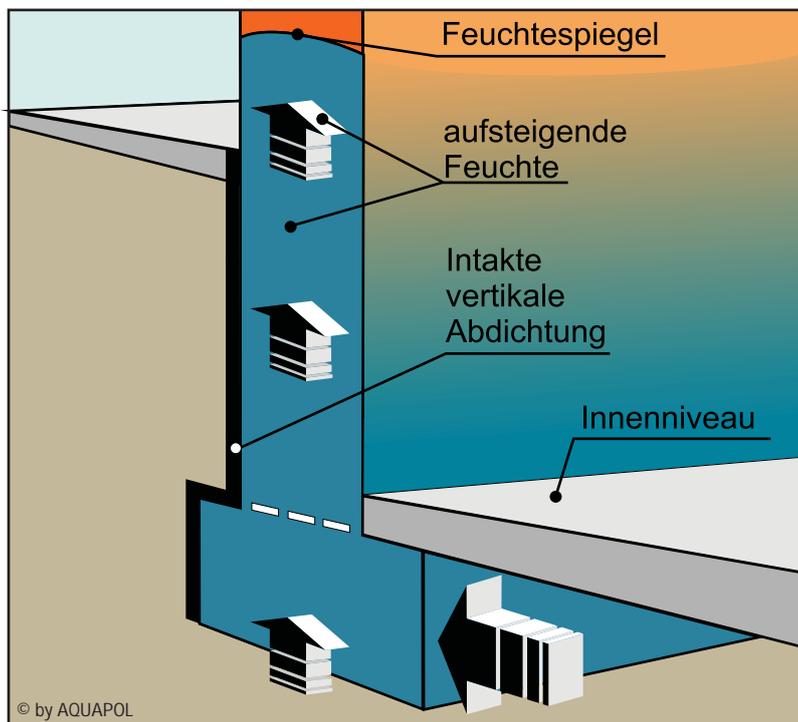
Grafik rechts:
vorher ohne
AQUAPOL

Erdberührende Mauer ohne Horizontalabdichtung mit funktionierender Vertikalabdichtung, ohne/mit zeitweiligem Druckwasser

Die horizontale Abdichtung fehlt. Erdfeuchte steigt über die undichten Fundamente hoch und steigt auf.

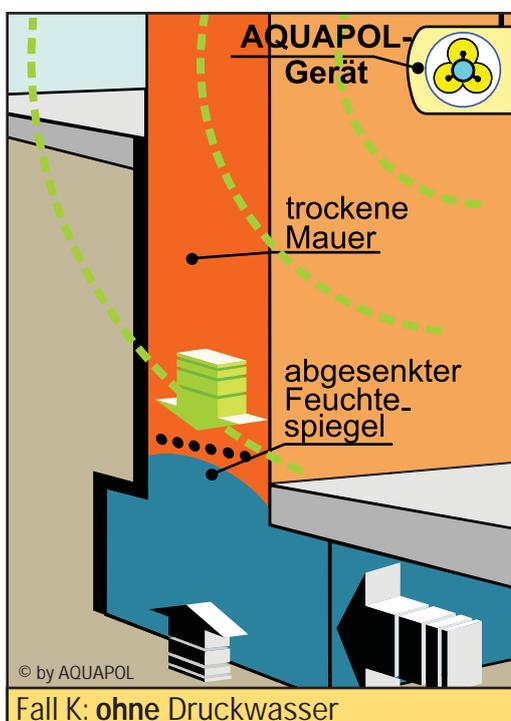
Fall K: ohne Druckwasser

Das Gerätefeld bewirkt eine Absenkung des Feuchtespiegels. Bei erhöhtem Grundwasserspiegel bewirkt ein Gegendruck des Gerätefeldes kein weiteres Aufsteigen. Die Austrocknung erfolgt rascher, wenn der Wasserspiegel wieder sinkt.

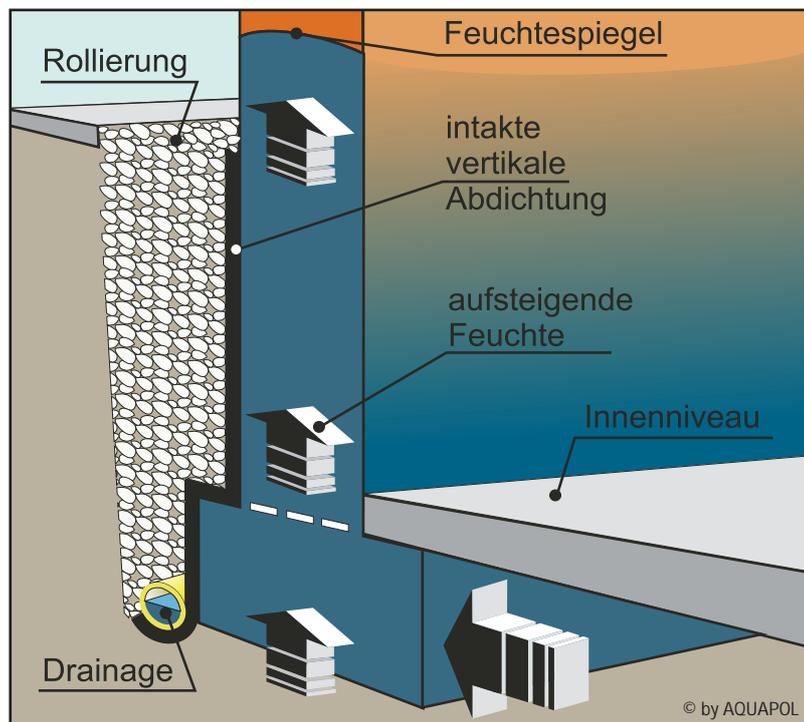
vorher ohne
AQUAPOL

Erdberührende Mauer ohne Horizontalabdichtung, mit funktionierender Vertikalabdichtung, Rollierung und Drainage mit zeitweiligem Druckwasser

Die horizontale Abdichtung (weiß) fehlt oder ist mangelhaft. Erdfeuchte steigt über die undichten Fundamente (oder Fundamentplatten) hoch.

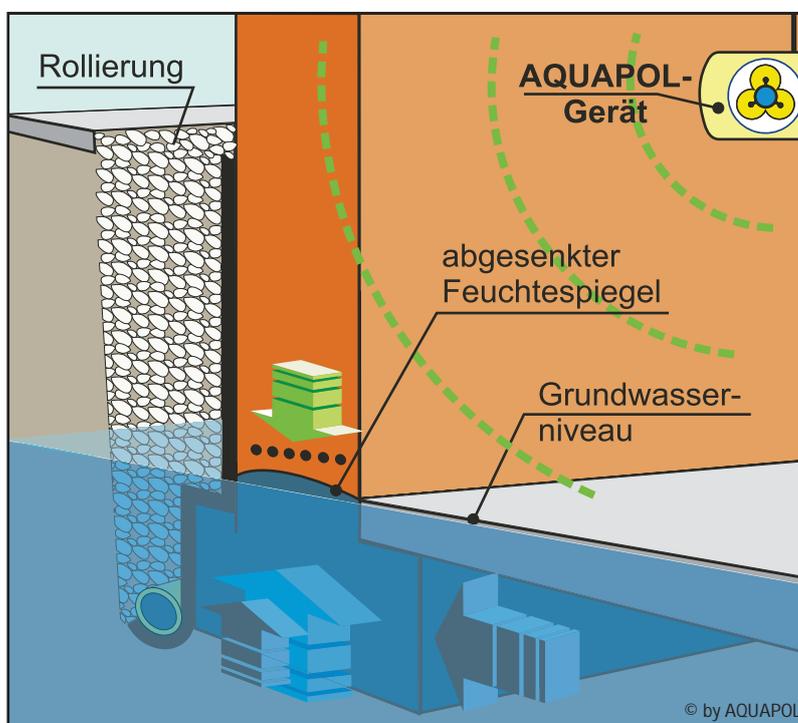
nachher mit
AQUAPOL

Das Gerätefeld bewirkt eine Absenkung des Feuchtespiegels. Bei erhöhtem Grundwasserspiegel bewirkt ein Gegendruck des Gerätefeldes kein weiteres Aufsteigen. Die Austrocknung erfolgt auch rascher, wenn der Wasserspiegel wieder sinkt.

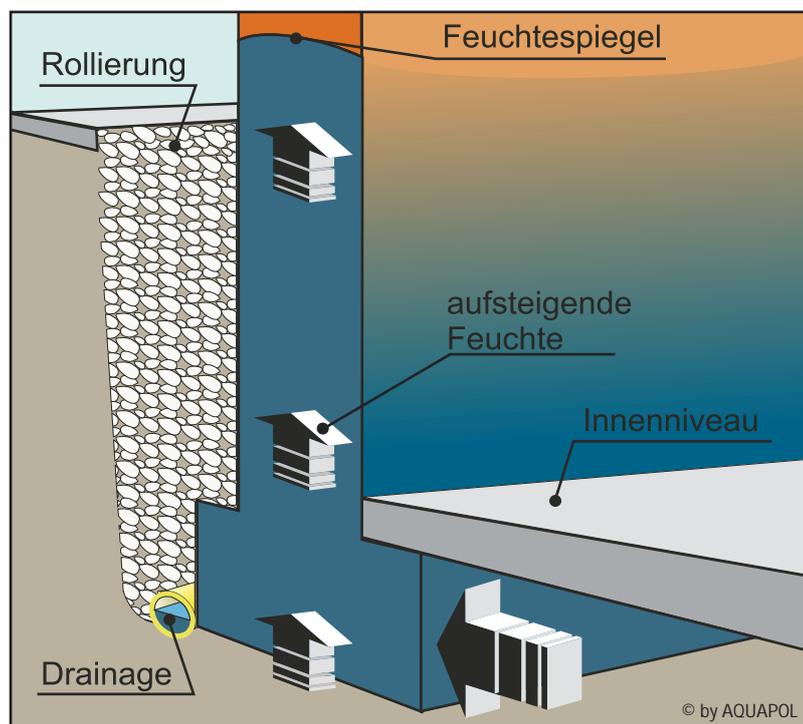
Grafik links: vorher ohne AQUAPOL

Erdberührende Mauer ohne Horizontal- und Vertikalabdichtung, mit Rollierung und Drainage mit zeitweiligem Druckwasser

Die horizontale und vertikale Abdichtung fehlt. Erdfeuchte steigt über die undichten Fundamente (od. Fundamentplatten) hoch und steigt auf. Wenn kein hoher Grundwasserspiegel (max. bis Fundament) erwartet wird und der Kellerraum für Wohnzwecke verwendet werden soll, ist eine fehlende Vertikalabdichtung sogar besser, da sich dadurch die innenseitige Kondensatbildung vermindert.

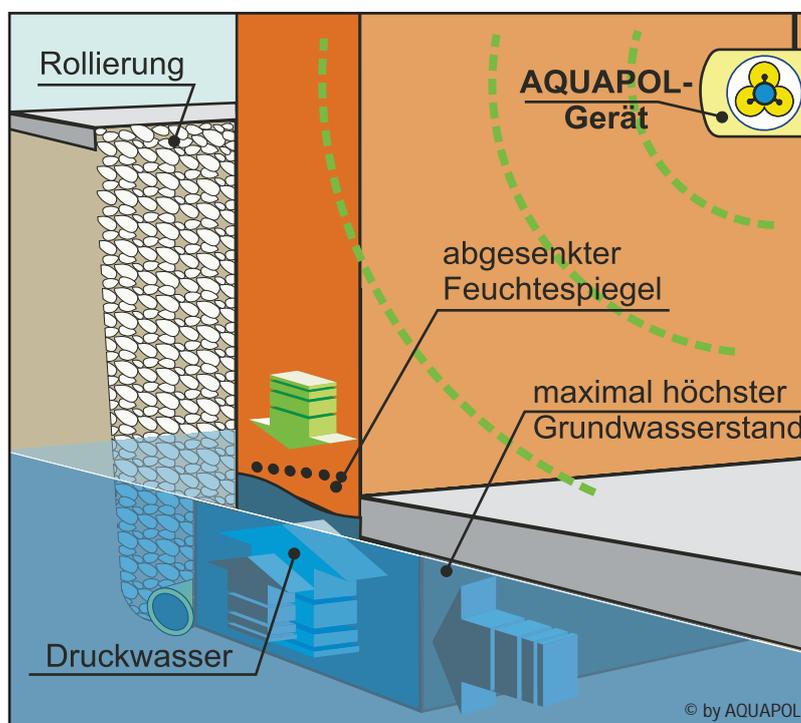
Grafik rechts:
nachher mit
AQUAPOL

Das Gerätefeld bewirkt eine Absenkung des Feuchtespiegels. Bei erhöhtem Grundwasserspiegel bewirkt ein Gegendruck des Gerätefeldes kein weiteres Aufsteigen. Die Austrocknung erfolgt auch rascher, wenn der Wasserspiegel wieder sinkt.

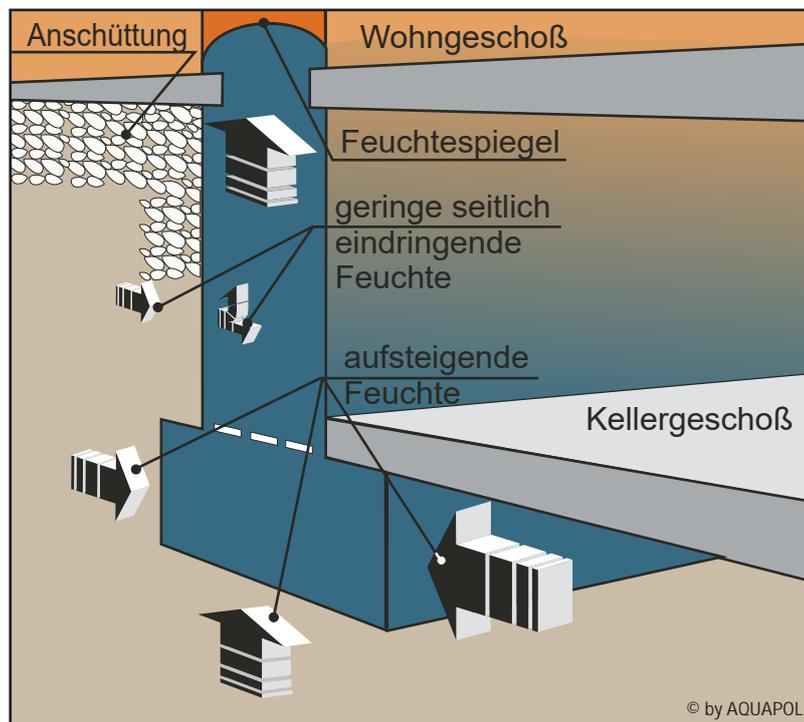
vorher ohne
AQUAPOL

Kelleraußenmauer ohne Vertikalabdichtung, mit dahinterliegender Aufschüttung und mit mangelhafter oder fehlender Horizontalabdichtung

Die horizontale und vertikale Abdichtung fehlt. Erdfeuchte steigt vorwiegend über die undichten Fundamente hoch. In geringem Maße dringt Feuchte von der Seite der Aufschüttung ein und steigt mit hoch.

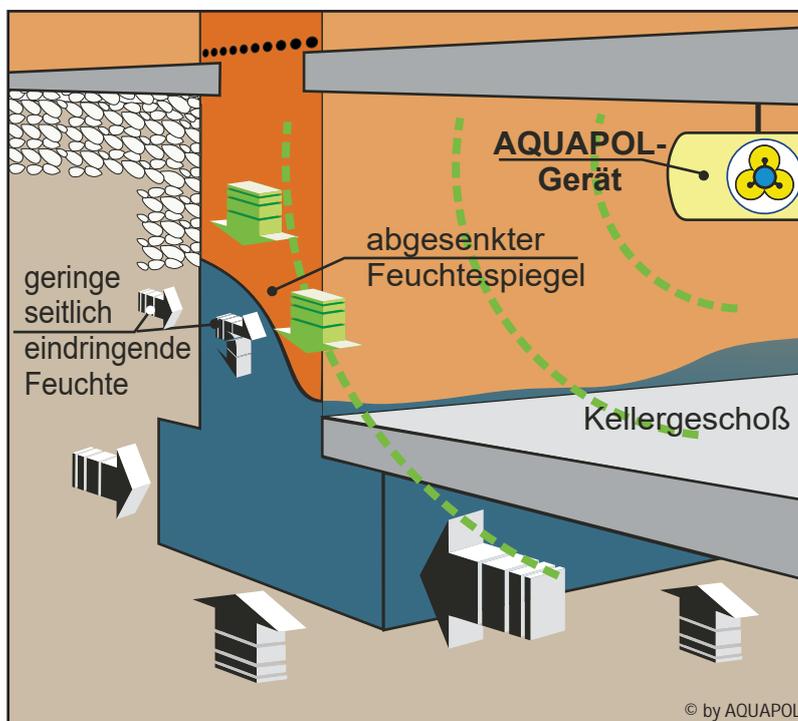
Grafik rechts:
nachher mit
AQUAPOL

Je nach Stärke des seitlich eindringenden Feuchtedruckes, bewirkt das Gerätefeld eine Absenkung des Feuchtespiegels. Dies bewirkt sogar oft eine komplette oberflächige Austrocknung, wodurch eine aufwändige vertikale Abdichtung entfällt.

AQUAPOL kann in manchen Fällen eine aufwändige vertikale Abdichtung einsparen.

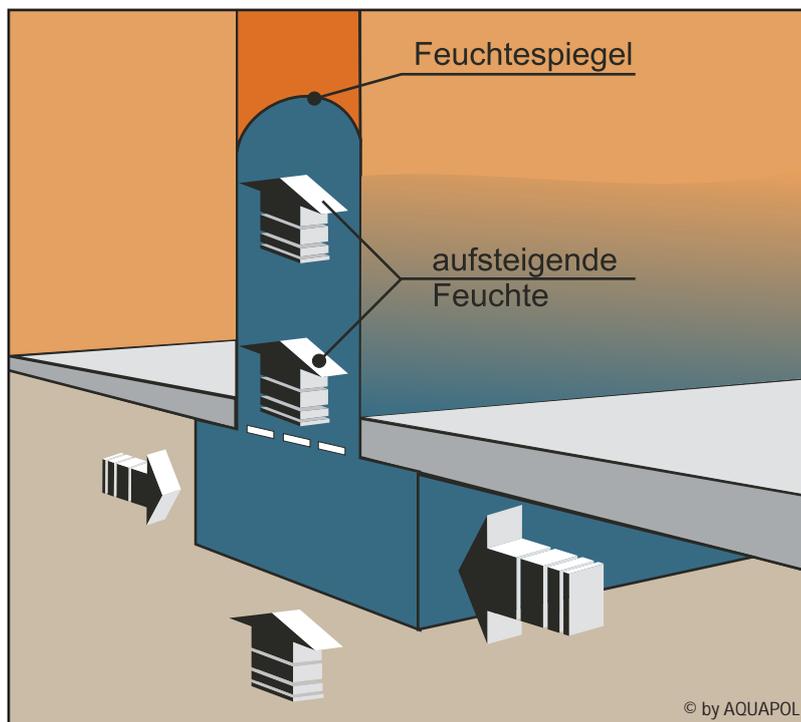
vorher ohne
AQUAPOL

Freistehende Mauer ohne funktionierender Horizontalabdichtung im Energieaufnahmebereich des AQUAPOL-Gerätes

Erdfeuchte steigt über Fundamente auf, da die horizontale Abdichtung fehlt oder mangelhaft ist.

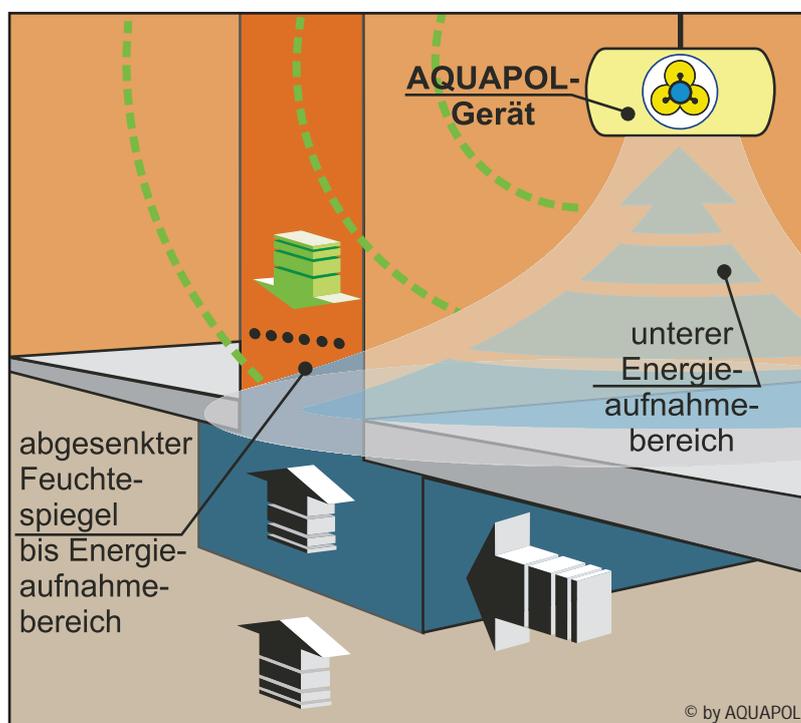
Grafik rechts:
nachher mit
AQUAPOL

Das AQUAPOL-Gerät bzw. das Gerätefeld bewegt die aufsteigende Feuchte wieder nach unten. Das Mauerwerk trocknet bis auf seine natürliche Restfeuchte aus. Durch den unteren Energieaufnahmebereich gibt es in diesem kegelartigen Raum in der Regel keine entfeuchtende Wirkung.

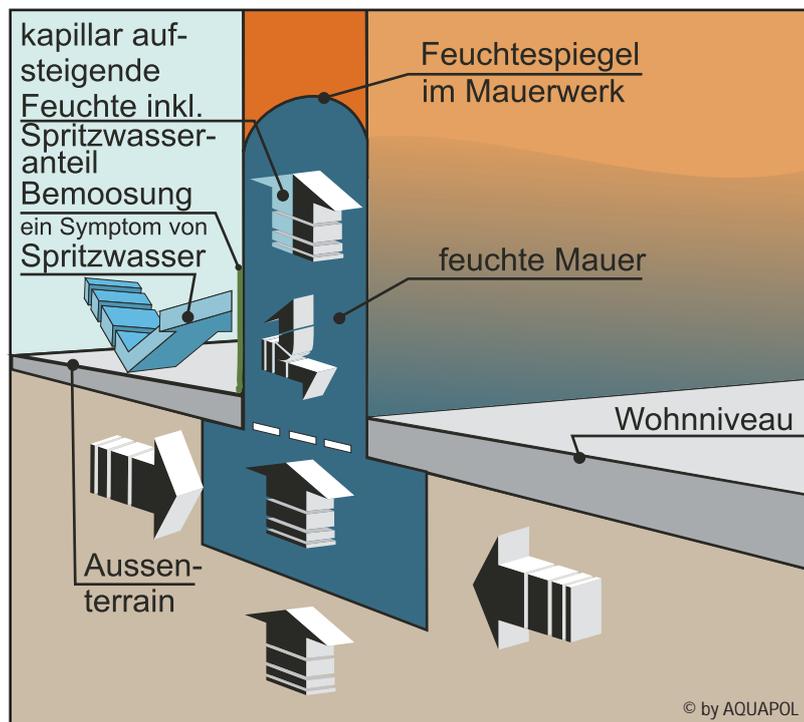
vorher ohne
AQUAPOL

Freistehendes Mauerwerk mit mangelhafter oder fehlender Horizontalabdichtung und zeitweisigem Spritzwasser

Die horizontale Abdichtung ist mangelhaft oder fehlt. Durch zeitweiliges Spritzwasser erfährt das Mauerwerk von der Außenseite eine zusätzliche Befeuchtung, was sich optisch häufig durch eine Bemoosung ausdrückt.

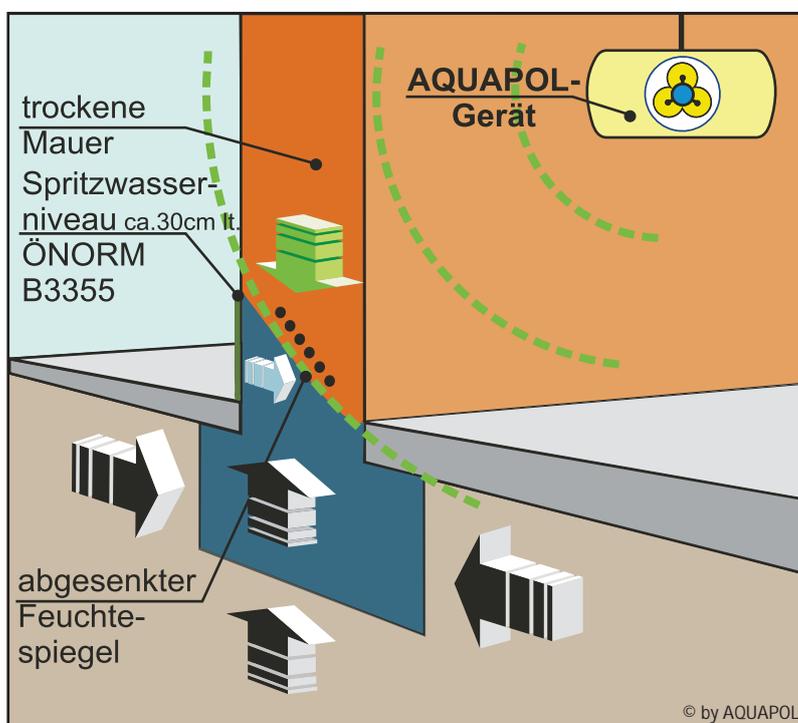
Grafik rechts:
nachher mit
AQUAPOL

Das AQUAPOL-Gerät bzw. das Gerätefeld bewegt die aufsteigende Feuchte wieder nach unten. Das Mauerwerk trocknet bis auf seine natürliche Restfeuchte aus. Durch das zeitweilige Spritzwasser bleibt es im unteren Bereich außen feucht, wobei es innenseitig trocken werden kann. Die Vermoosung kann oberhalb etwas aufhellen.

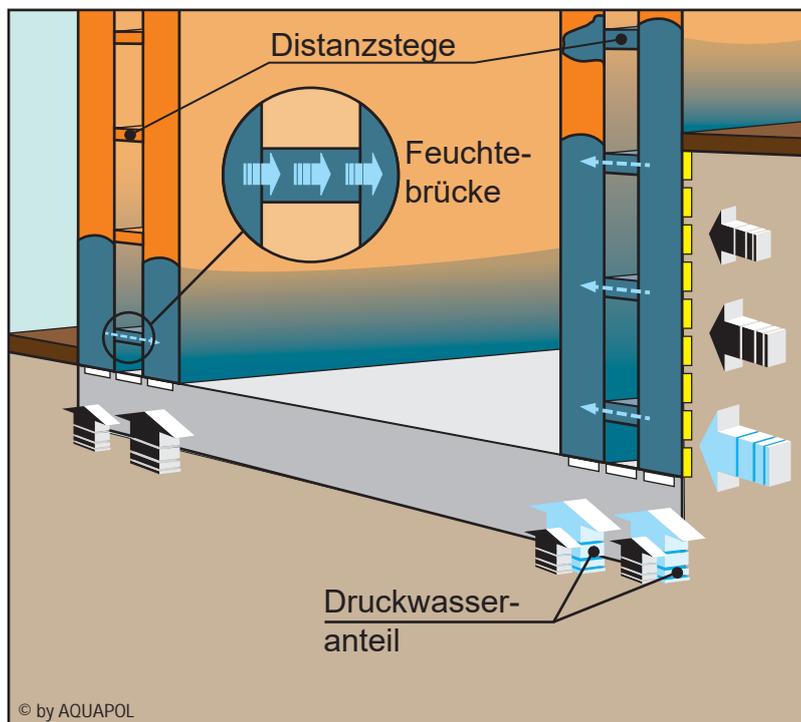
Grafik links:
vorher ohne
AQUAPOL

Zweischalige Außenmauer mit mangelhafter Horizontal- und Vertikalabdichtung

Die horizontale und vertikale Feuchteabdichtung ist mangelhaft. Die Distanzstege dienen teilweise als Feuchtebrücke und durchfeuchten die innenliegende Mauer noch zusätzlich. Zu der aufsteigenden Feuchtekomponente kann es unter dem Erdniveau auch zu einem Druckwasseranteil kommen.

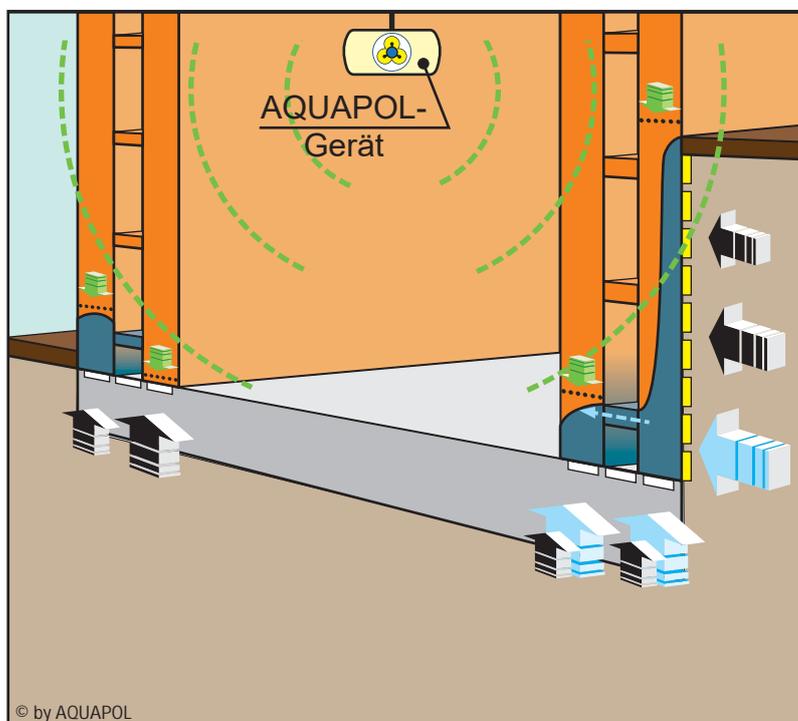
Grafik rechts:
nachher mit
AQUAPOL

Das Gerätefeld des AQUAPOL-Gerätes bewirkt eine Absenkung des Feuchtespiegels an der innenliegenden Mauer. Die erdberührende Mauer kann je nach Intensität des Feuchtedruckes von außen feucht bleiben. Etwaige Druckwasseranteile können den Feuchtespiegel im innenliegenden Mauerwerk erhöhen.
